## EVANG.- REF. KIRCHE      SCHIERS

### R E N O V A T I O N

PROJEKT / BERICHT / KOSTEN

REV. 3

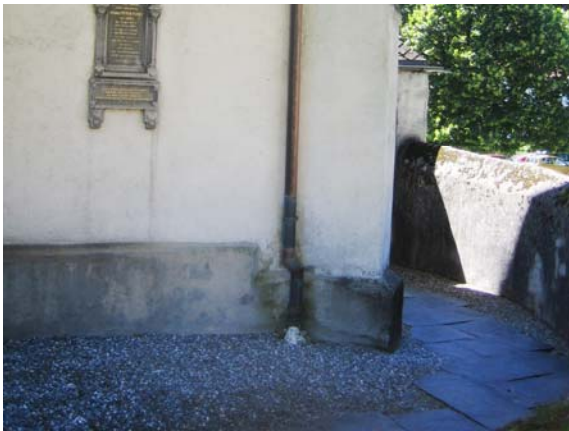
Sockel / Feuchteschäden

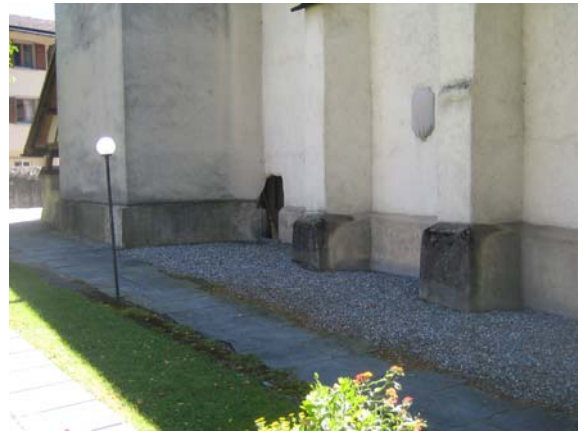
Sockel Nordostseite / Witterungsspuren

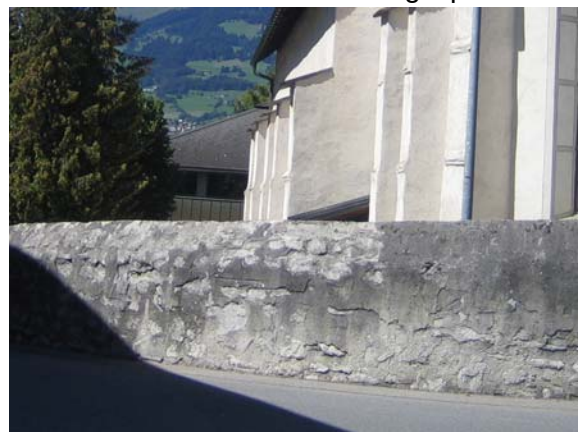
Friedhofsmauer / Frostschäden

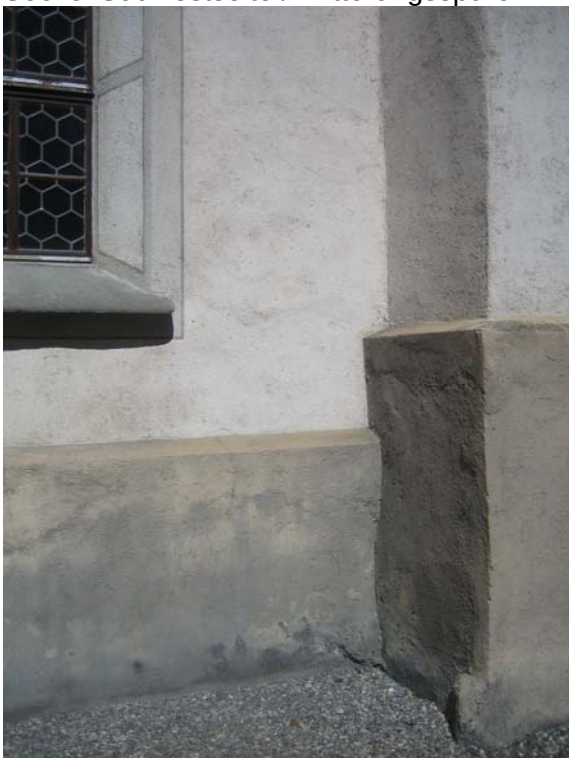
Sockel / Verputzschäden

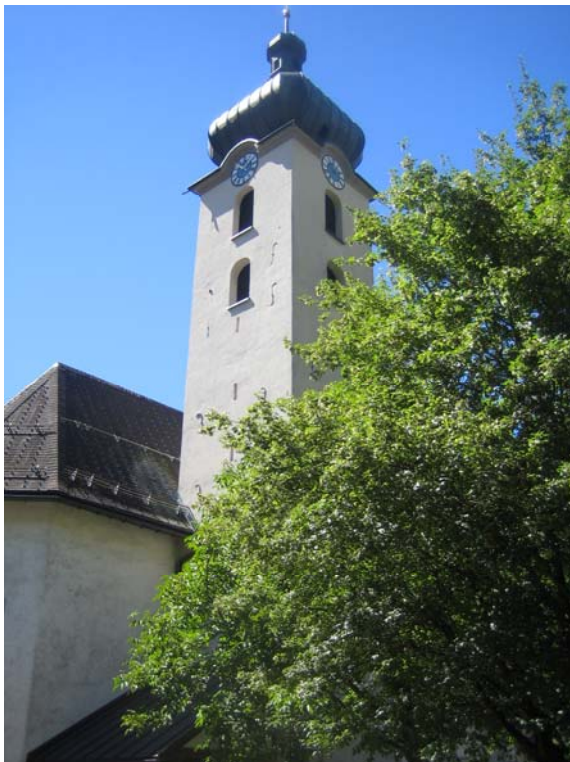
Dach : Die Laterne ist in einem relativ guten Zustand. Die Blecheindeckung der Zwiebel hingegen weist einige Fehlstellen auf, durch welche Wasser in die Unterkonstruktion eindringen und die Schäden am Kranzgesims verursachen konnten. Diverse Lötstellen zeugen von früheren Reparaturversuchen, sind jedoch wieder gerissen. Zudem haben sich im Bereich der Rundungen durch eindringendes Wasser und anschliessendes Gefrieren Falze geöffnet. Bei einer Eingerüstung des Turmes bietet sich ein Ersatz der Kupfereindeckung an.

Turm Südostseite / Schäden Eindeckung

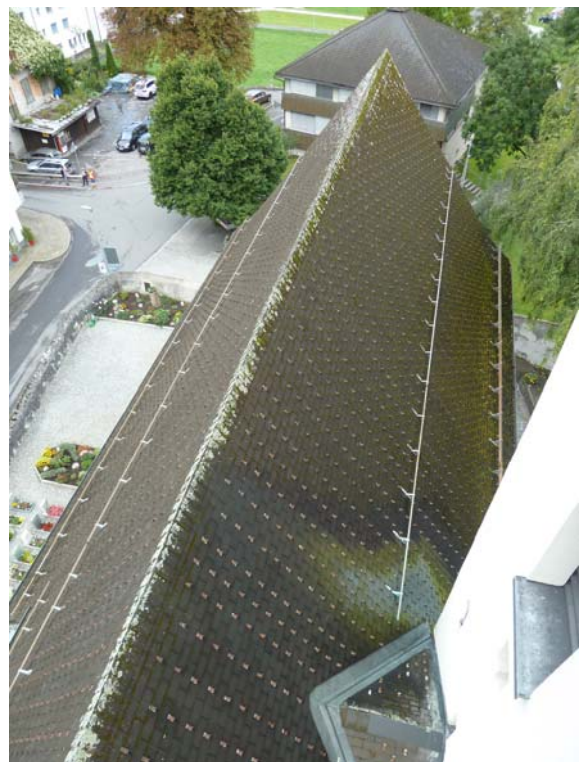
Dach : Das Dach bestehend aus Schalung, Unterdach, Konterlattung, Lattung und Eternit-schieferindeckung ist einseitig (Nord) stark vermoost, aber mit Ausnahme von Schäden (v. a. an der Dachrinne) um den Turm infolge herabstürzendem Eis und Schnee in gutem Zustand. Ein Problem besteht darin, dass die verbauten Eternitplatten noch asbesthaltig sind (bis Produktion 1991), wobei gesundheitliche Probleme erst durch die Bearbeitung solcher Platten durch Freisetzung von einzelnen Fasern entstehen können.

Eindeckung Schiff / Verunreinigung, Moos

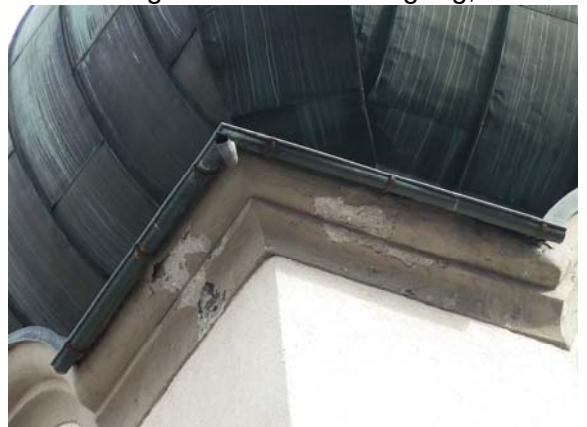
Schäden Dachrand Turm / Undichtigkeit

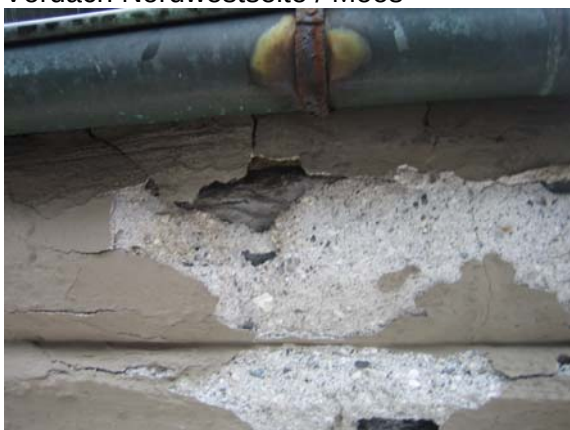
Verputzabplatzungen Dachrand Turm

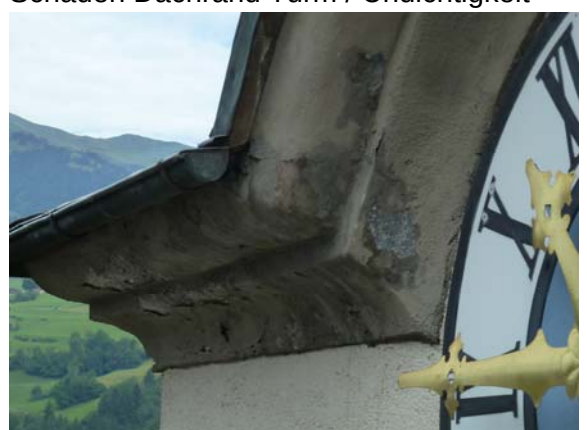
Schäden Dachrand Turm

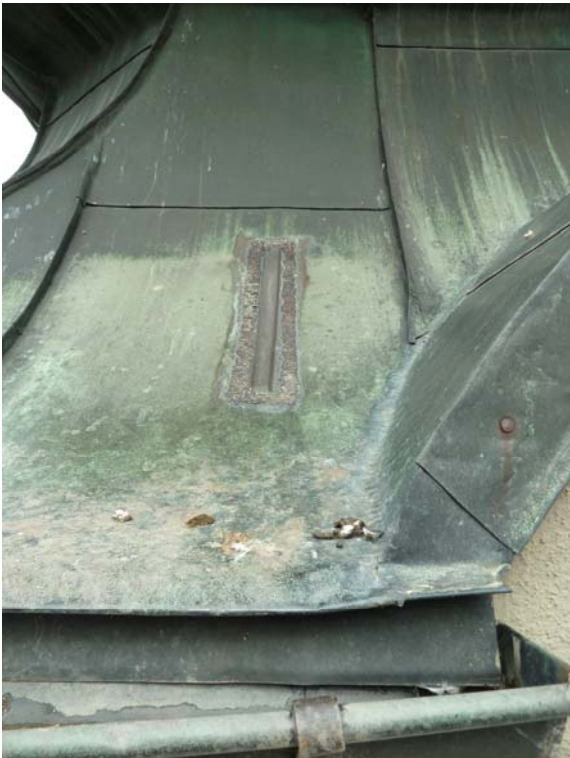
Flickstelle Dach Turm

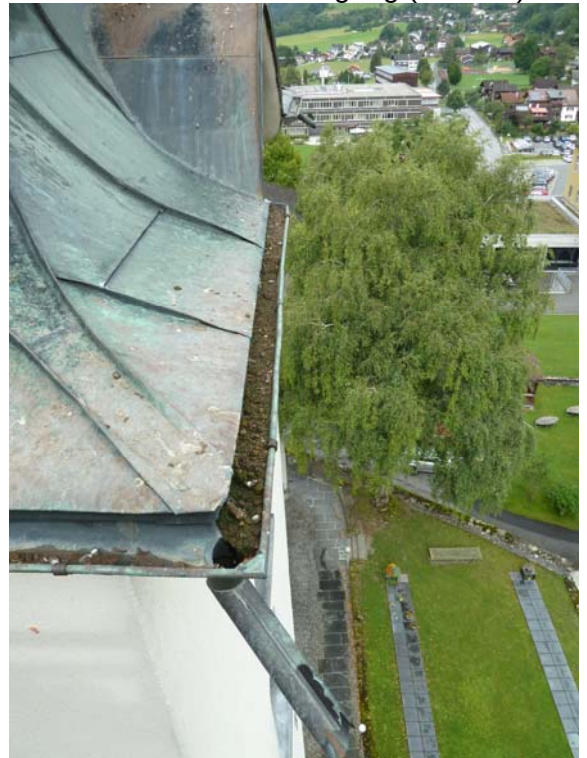
Dachrinne Turm / Verunreinigung (Tauben)

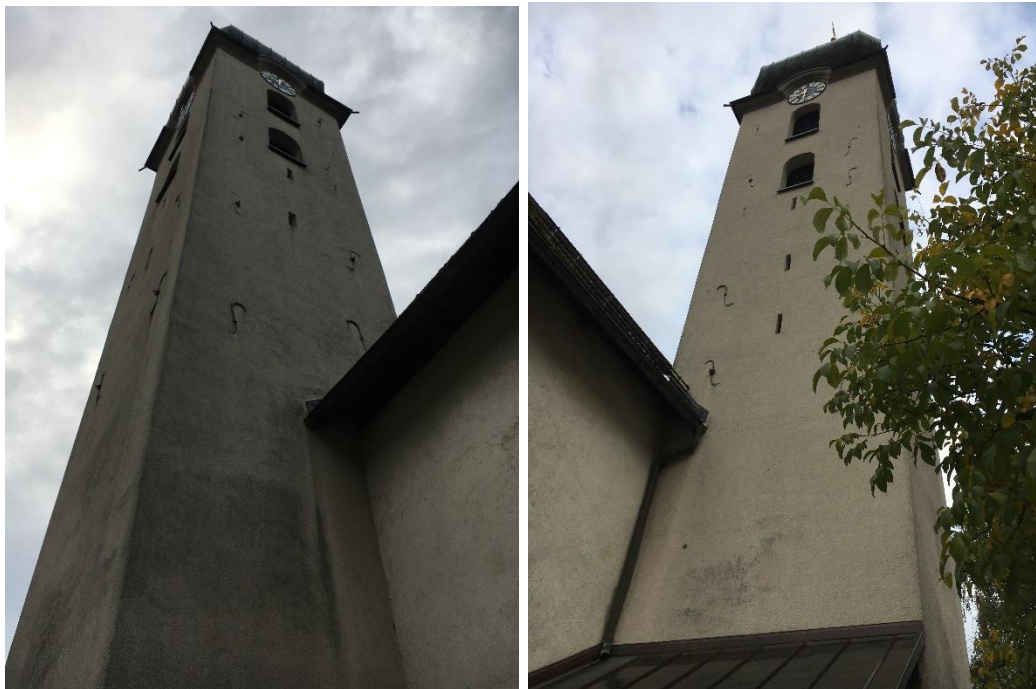
Der Turm weist aussen keinen durchgehenden Blitzschableiter auf. (Heutiger Standard 2 Ableiter in zwei gegenüberliegenden Ecken).

Im Innern des Turms geht ein Kupferband mit Querschnitt 20x2 in der SE-Ecke des Turmes hinab und kommt auf Höhe des Dachvorsprungs des Kirchenschiffs aus dem Turm.

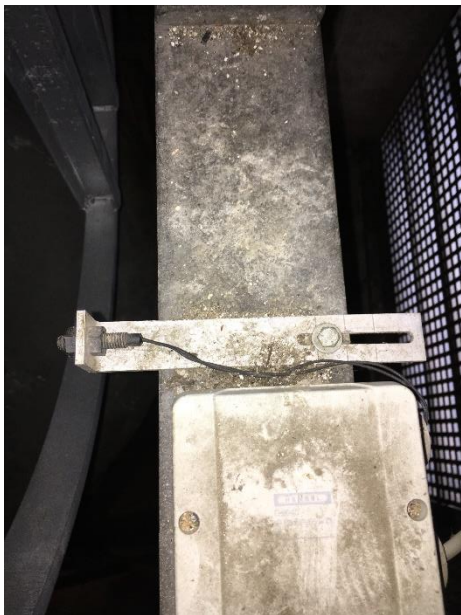
Näherungsschalter, als Hilfsmessung, da das Messprinzip des Motorsensors nicht genügend zuverlässig ist.

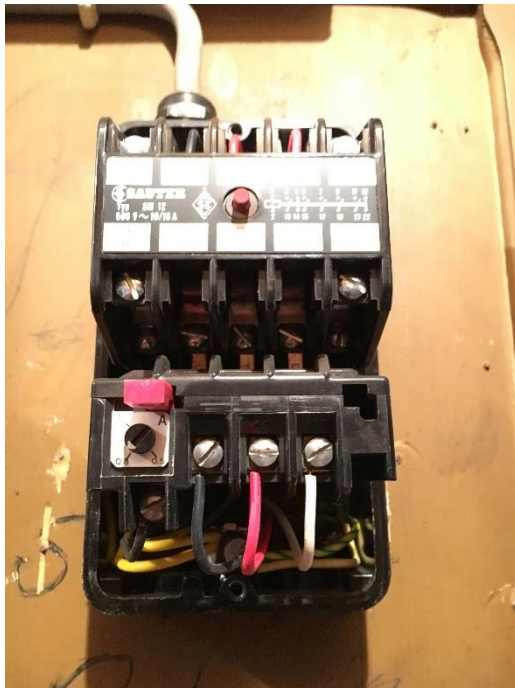
Obwohl in der Zuleitung auf die Turmuhr kein Erdleiter gelb-grün eingezogen ist, wird dieser reservierte Farbcode innerhalb des Schützes verwendet.

Die Elektrokomponenten der Turmuhr bilden ein Potential für Personenunfälle. Die Anlage ist so nicht mehr konform. Die beiden Endschalter für den Gewichtsaufzug bestehen aus Quecksilber-Ampullen, die Elektrozuführung lässt sich berühren, was innerhalb eine mechanischen Maschine eine Gefahr darstellt. Zudem weist die ganze Installation noch keinen eigenen Schutzleiter auf (kombinierter Nullleiter System TNC). Der metallische Turmuhrerahmen ist trotz der Elektrokomponenten auch nicht mit einem genügend grossen Potentialausgleichsleiter geschützt.

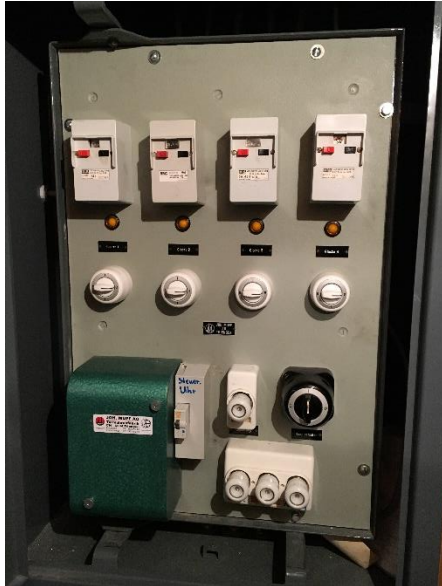
UV Turm

In der Mitte gut sichtbar zu sehen, dass in letzter Zeit ein Leitungsschutzschalter aufgebaut wurde. Mindestens diese Änderung hätte zur Folge gehabt, dass die UV an die heutigen Vorschriften mind. NIV 2010 angepasst sein müsste.

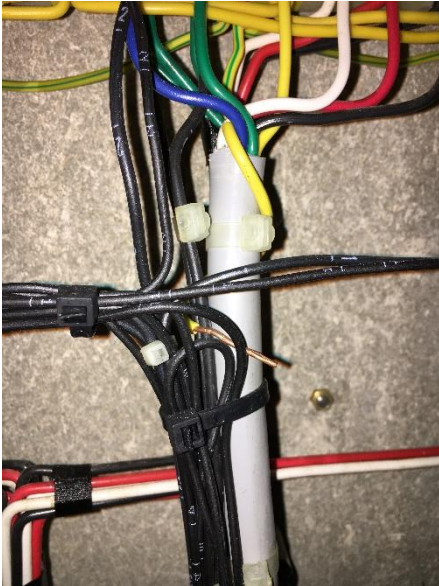
Mitte: offene nicht isolierte Leiterenden

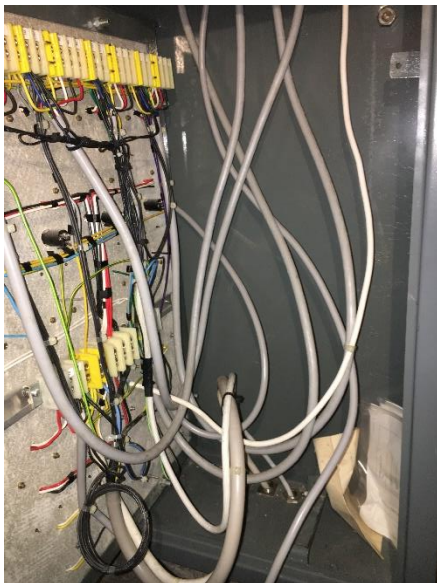
Verdrahtung im Tableau mit Kabel die abgetrennte Drähte in nicht isoliertem Zustand enthalten
