## EVANG.- REF. KIRCHE      SCHIERS

### R E N O V A T I O N

PROJEKT / BERICHT / KOSTEN

REV. 3

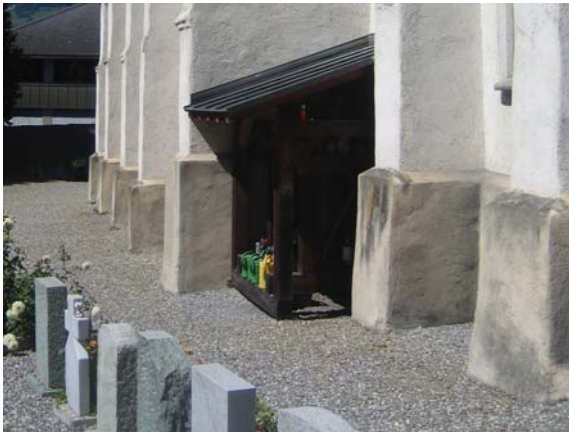
Wände : Die Verputze bestehen im Sockelbereich aus Zementputz und in den oberen Wandbereichen aus hydraulischem Kalk und Zement. Gemäss Aussage von Walter Widmaier sei der vom Baumeister erstellte Putz mit einer Kunstharz-Mattfarbe von Feico bei der letzten Renovation gestrichen worden. Der Anstrich und teilweise auch der Verputz weisen je nach Bewitterung unterschiedlich Schäden auf, so dass sich eine Reparatur resp. Erneuerung aufdrängt.

Sockel Südwestseite / Witterungsspuren

- Fassade:
  - Verputzreparaturen
  - Rissverfüllungen
  - Sanierung Sockel / Anschluss
  - Entfernung alte Anstriche
  - Neuanstriche (Kalk oder Mineralfarbe)
  - Kontrolle / Reparaturen Entfeuchtungsmassnahmen
- Dach:
  - Reinigung Dacheindeckung
  - Reparaturen Dacheindeckung
  - Reparaturen Spenglerarbeit Nordseite um Turm
  - Neuerstellung Blitzschutz
- Öffnungen:
  - Reparaturen / Neuanstriche
  - Reparaturen Verglasungen/Verkittungen
  - Reparaturen Fensterfassungen

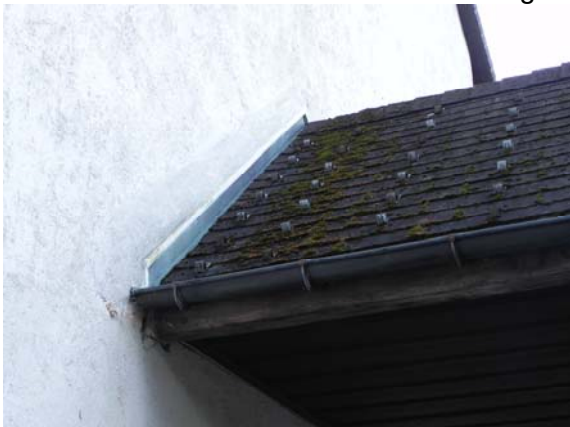
Dach : Das Dach bestehend aus Schalung, Unterdach, Konterlattung, Lattung und Eternit-schieferindeckung ist einseitig (Nord) stark vermoost, aber mit Ausnahme von Schäden (v. a. an der Dachrinne) um den Turm infolge herabstürzendem Eis und Schnee in gutem Zustand. Ein Problem besteht darin, dass die verbauten Eternitplatten noch asbesthaltig sind (bis Produktion 1991), wobei gesundheitliche Probleme erst durch die Bearbeitung solcher Platten durch Freisetzung von einzelnen Fasern entstehen können.

Vordach Nordwestseite / Moos

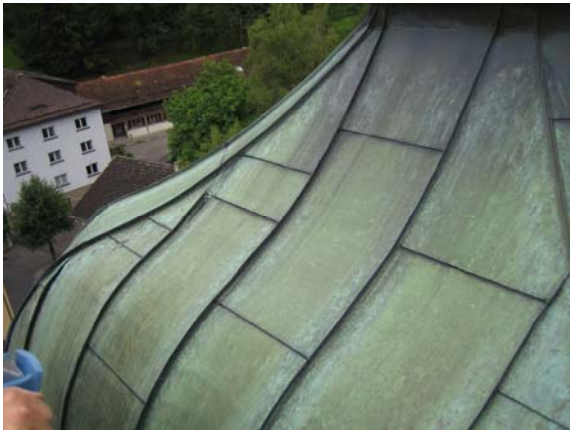
Dach : Die Laterne ist in einem relativ guten Zustand. Die Blecheindeckung der Zwiebel hingegen weist einige Fehlstellen auf, durch welche Wasser in die Unterkonstruktion eindringen und die Schäden am Kranzgesims verursachen konnten. Diverse Lötstellen zeugen von früheren Reparaturversuchen, sind jedoch wieder gerissen. Zudem haben sich im Bereich der Rundungen durch eindringendes Wasser und anschliessendes Gefrieren Falze geöffnet. Bei einer Eingerüstung des Turmes bietet sich ein Ersatz der Kupfereindeckung an.

Eindeckung Zwiebel Turmhelm

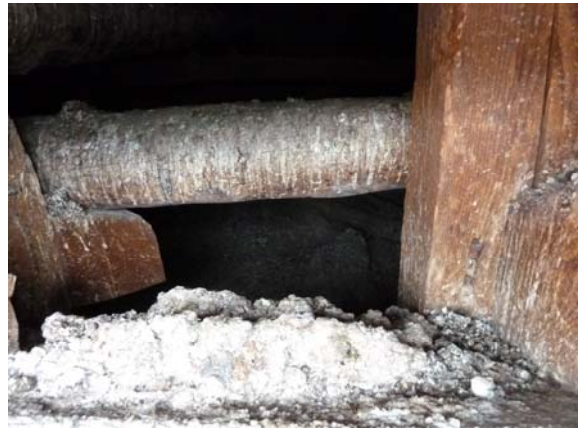
Turmzwiebel / Verunreinigung (Tauben)

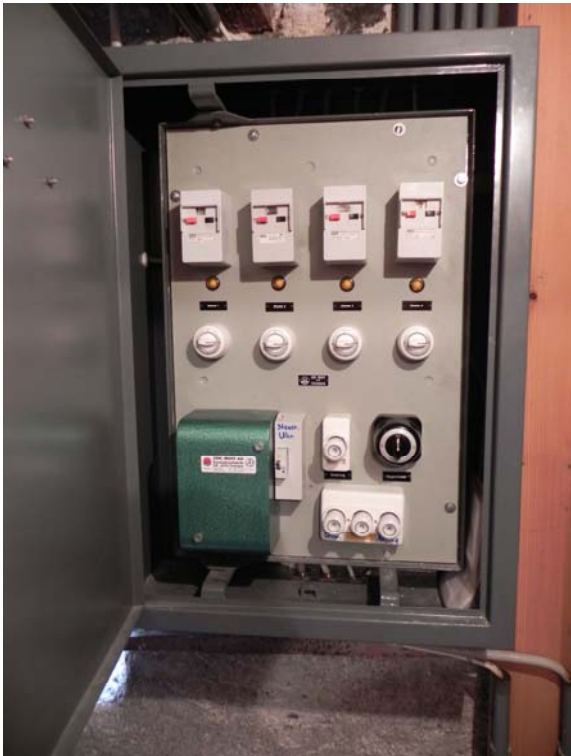
Technische Anlagen : Trotz Anpassungen neueren Datums an Unter-, Hauptverteilung und Blitzschutz wurden die bei Veränderung des Bestandes fälligen obligatorischen Modernisierungen nie konsequent umgesetzt und die Änderungen auch nicht fachgemäss dokumentiert. Die elektrischen Installationen weisen somit zahlreiche gravierende Mängel auf und sollten den heutigen Vorschriften gemäss umfassend erneuert werden.

Elektr. Unterverteilung Turm

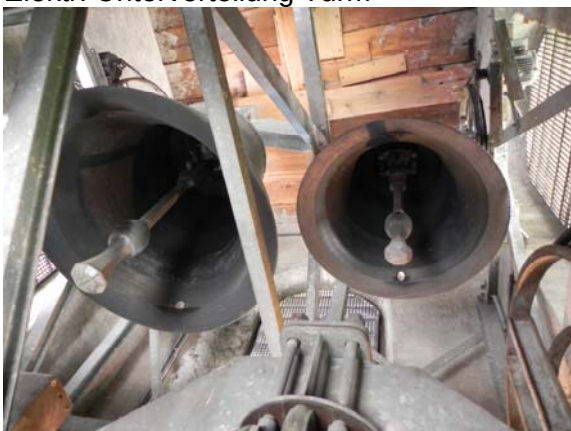
Glocken / Uhr / Läutwerk : Die vier Glocken aus dem Jahre 1971 sind allgemein in einem guten Zustand. Die Klöppel funktionieren technisch, modernere Klöppel würden jedoch den Verschleiss verringern und die Glocken besser klingen lassen. Kleinere Mängel am Glockenstuhl (Schwingungsübertragung) und den Jochen aus verzinktem Stahl (alte Lagerringe) können mit Unterhaltsarbeiten behoben werden. Die Läutwerk-Steuerungen unterschiedlichen Typs weisen verschiedene Probleme (Alter, Unzuverlässigkeit) mit negativen Auswirkungen auf die Glocken auf, was deren Ersatz durch zeitgemässe Glockenregler sinnvoll macht. Die Turmuhr von 1911 mit Gehwerkantrieb von 1992 wurde zuletzt 2010 mit einer Funkuhr nachgerüstet, welche nicht bedienerfreundlich ist. Der Kreuzantrieb der Zeigerwerke ist schlecht zugänglich und daher nur minimal gewartet. Die Elektrokomponenten der Turmuhr sind ungenügend geschützt (berührbare Elektrozuführungen, ungenügender Potentialausgleich), bilden eine Gefahr für Personen und sollten durch zeitgemässe, sichere Komponenten ausgetauscht werden.

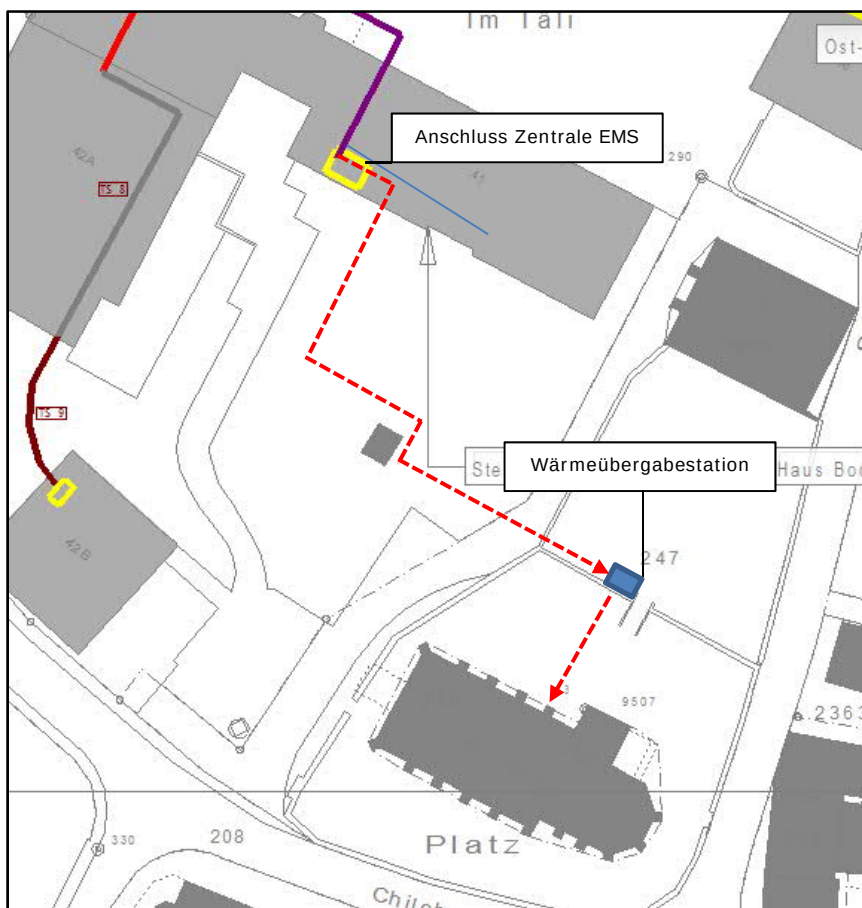
Abbildung 2: Anschluss Nahwärmeverbund EMS (Leitungsführung noch im Detail zu bestimmen)

Der sanierte Nahwärmeverbund der EMS hat, auch aufgrund zukünftiger Sanierungen auf dem Gelände, eine Leistungsreserve. Daher könnte die Kirche an den Verbund angeschlossen werden (vorbehaltlich Zustimmung EMS). Dabei würden vom sogenannten Steinbau ein Abzweiger Richtung Kirche und über die Wiese eine erdverlegte Erschliessungsleitung installiert werden. Beim Materiallager nördliche der Kirche wird eine Übergabestation installiert, von wo die Verteilung in die Kirche geschieht.

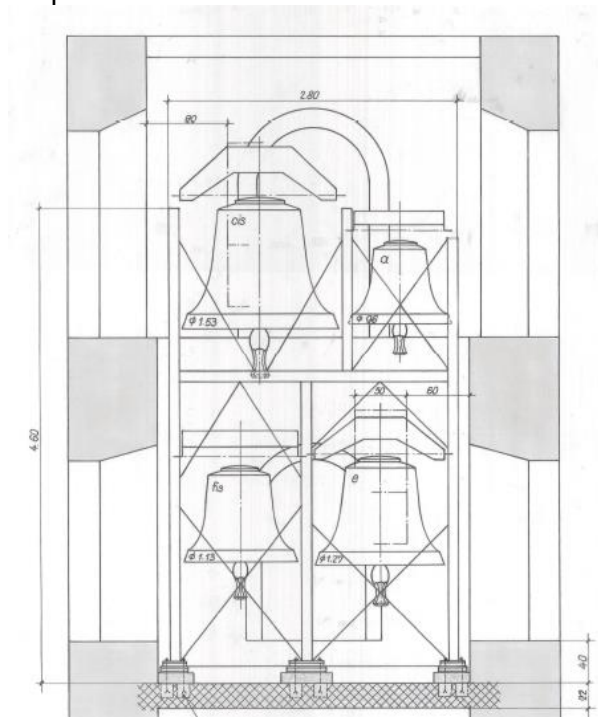
Der Glockenstuhl wurde von Rüetschi geplant und ausgeführt. Der Glockenstuhl wurde mit 30mm Naturkautschuk SBR, Härte 45Sh, isoliert.

Der Glockenstuhl ist vollständig intakt, der Korrosionsschutz mit Feuerverzinkung ist noch in gutem Zustand. Der Glockenstuhl weist im Unterhalt kleinere Pendenzen auf: Beim Aufgang fehlt am Andreaskreuz an der Westfront die Verschraubung

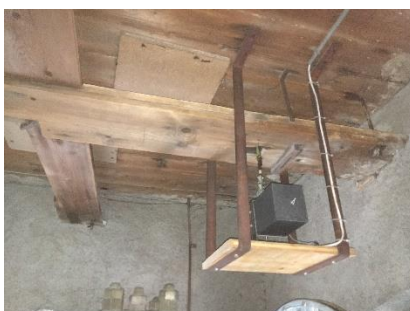
Der Turm weist aussen keinen durchgehenden Blitzschableiter auf. (Heutiger Standard 2 Ableiter in zwei gegenüberliegenden Ecken).

Im Innern des Turms geht ein Kupferband mit Querschnitt 20x2 in der SE-Ecke des Turmes hinab und kommt auf Höhe des Dachvorsprungs des Kirchenschiffs aus dem Turm.

Ableiter von Dachgeschoss

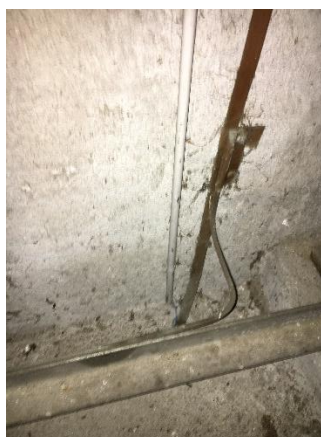
Verbindung mit Glockenstuhl

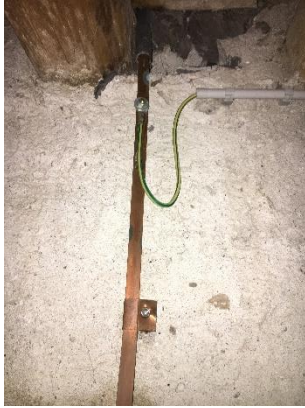
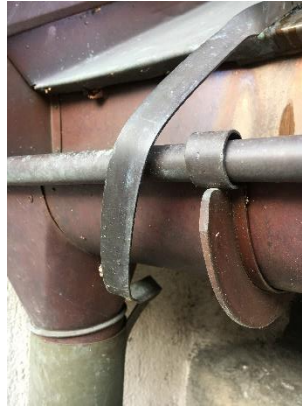
Uhrengeschoss  
Verbindung auf UV vorhanden  
Verbindung auf Uhr fehlt

Blitzableiter beim Vordach E-Seite

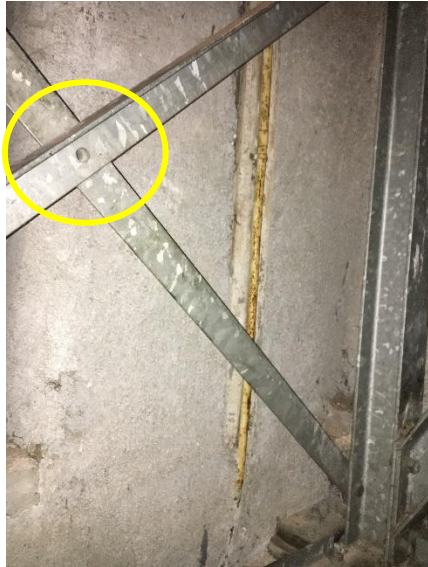
Andreaskreuz mit fehlender Schraube (b. Aufgang)

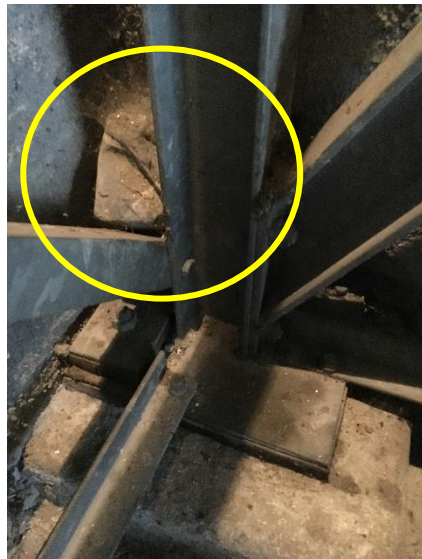
Die Schwingungsisolation in der Ecke NW funktioniert zurzeit nicht. Ein grösserer Steinbrocken liegt zwischen Mauerwerk und HEA-Träger festgeklemmt. Die Schwingungen und Bewegungen von ca. +/- 5-10mm werden somit aufs Mauerwerk übertragen.

Eckpfosten in der NW Ecke mit verklemmtem Stein

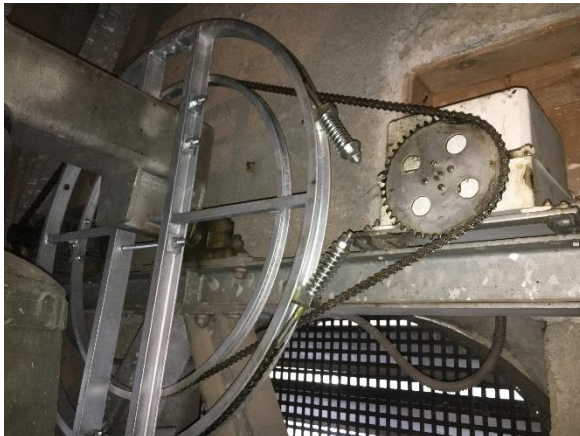
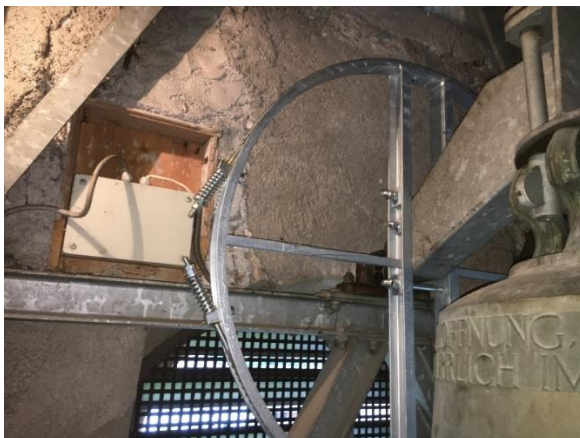
Glocke 2 ohne Steuerrad, mit funktionierendem Steuerprinzip,  
kein Endschalter notwendig

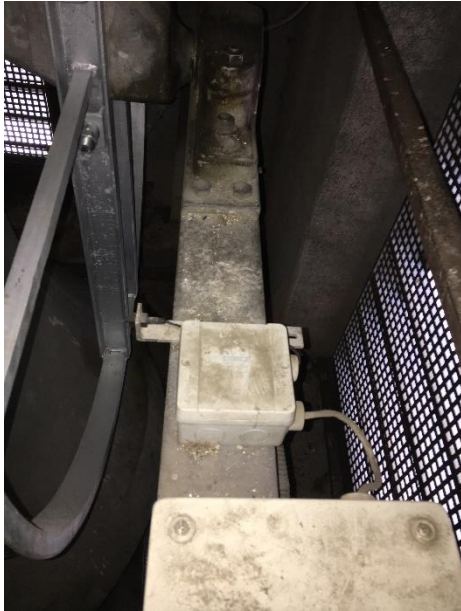
Glocke 1 mit Steuerschalter direkt auf Glockenstuhl

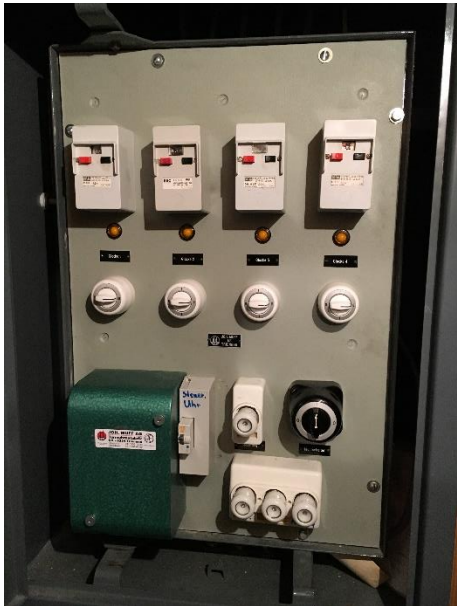
wie der Archivkarte von Mäder zu entnehmen ist, wurde der Schaltschrank UV Turm und die damaligen Läutmaschinen durch Mäder Andelfingen geliefert und verrechnet im Jahr 1971.

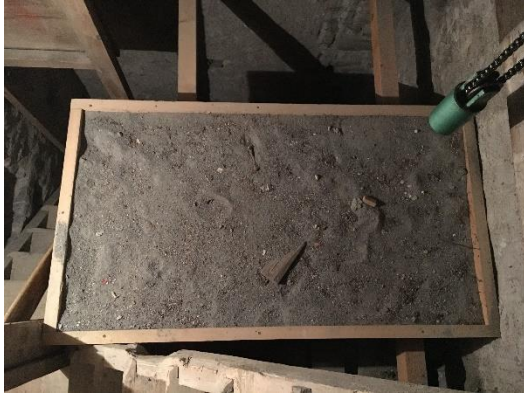
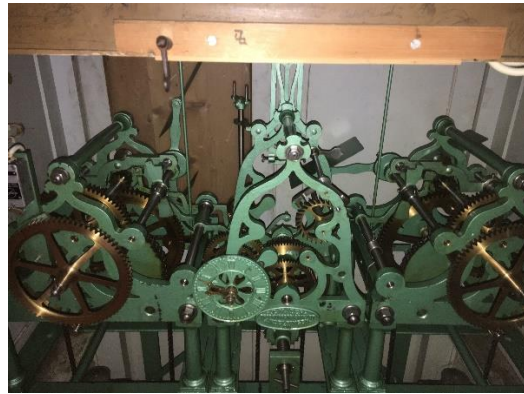
Aufgangwanne mit Sand vorhanden

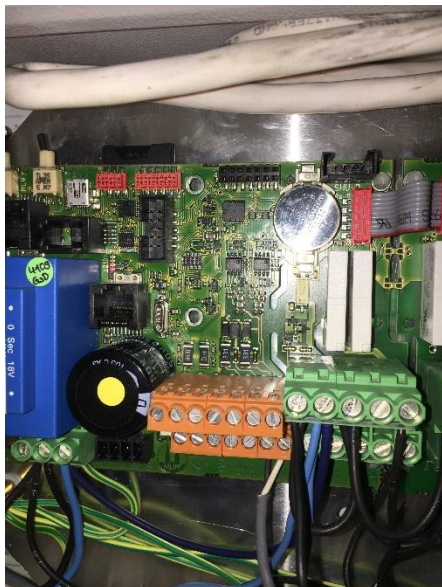
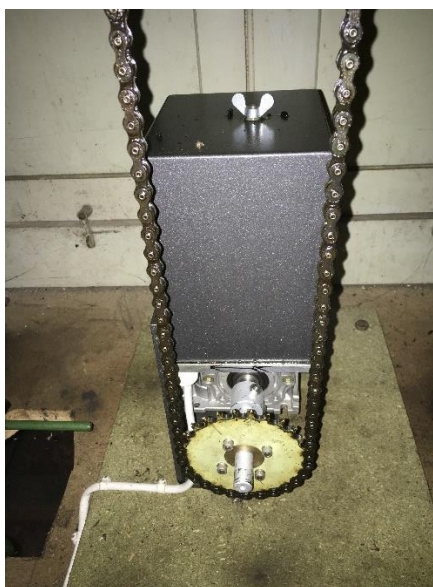
Diese Funkuhr ist nicht für die Bedienung durch den Kunden gedacht. Sie ist nicht bedienerfreundlich und bedingt meistens den Gang eines Servicetechnikers.

Am Tag der Begehung ist das Zifferblatt denn auch 5 Minuten nachgegangen.

Funkuhr, installiert im Jahr 2010

Gehwerkantrieb

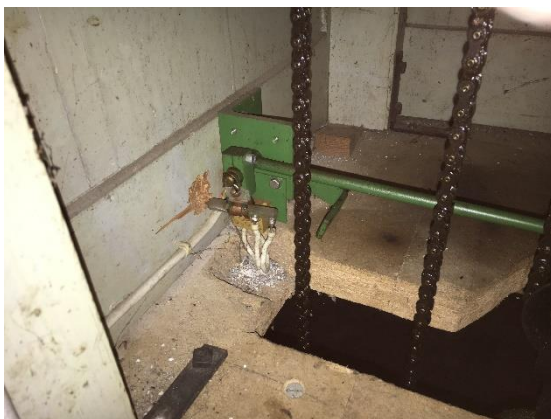
Obwohl in der Zuleitung auf die Turmuhr kein Erdleiter gelb-grün eingezogen ist, wird dieser reservierte Farbcode innerhalb des Schützes verwendet.

Die Elektrokomponenten der Turmuhr bilden ein Potential für Personenunfälle. Die Anlage ist so nicht mehr konform. Die beiden Endschalter für den Gewichtsaufzug bestehen aus Quecksilber-Ampullen, die Elektrozuführung lässt sich berühren, was innerhalb eine mechanischen Maschine eine Gefahr darstellt. Zudem weist die ganze Installation noch keinen eigenen Schutzleiter auf (kombinierter Nullleiter System TNC). Der metallische Turmuhrerahmen ist trotz der Elektrokomponenten auch nicht mit einem genügend grossen Potentialausgleichsleiter geschützt.

links Quecksilberschalter mit stromführenden Teilen, ohne genügende Abdeckung.

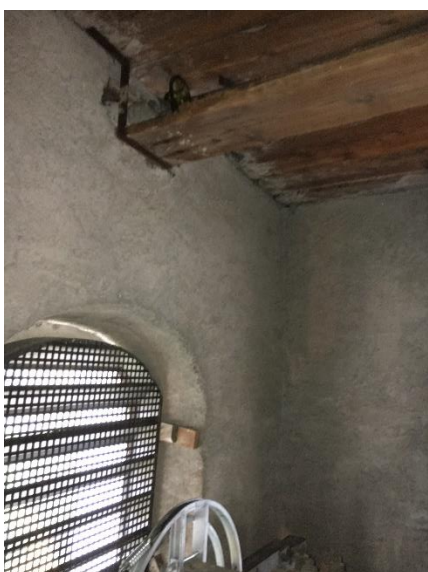
Der schlecht zugängliche Verlauf oberhalb der Glocke 4 zeigt sich in einem minimal gewarteten Zeigerwerk. Griffmöglichkeiten wären eine minimale Verbesserung, ein in den Glockenstuhl integrierter Gitterrost würde eine SUVA-konforme Wartung erleichtern.

Joch der kleinsten Glocke als Standplatz für Wartung des Zeigerwerks Nord.

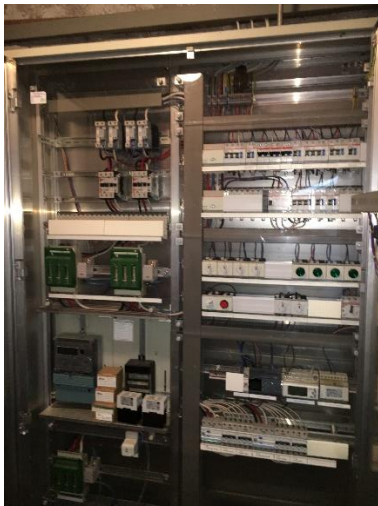
Hauptverteilung in aktueller Ausführung

Die standesgemässe Hauptverteilung ist der Ort für den Abgang der Zuleitung. Der ein Leitungsschutzschalter 3x 16A sichert die Glocken- und Turmuhrenanlage ab. Die Zuleitung in den Turm entspricht noch der veralteten Norme aus den 60er Jahren vom Typ TNC. Diese birgt bekanntlich Sicherheitsrisiken. Da in den letzten 10 Jahren an der Elektroinstallation im Turm gearbeitet wurde besteht auch kein Bestandesschutz mehr.

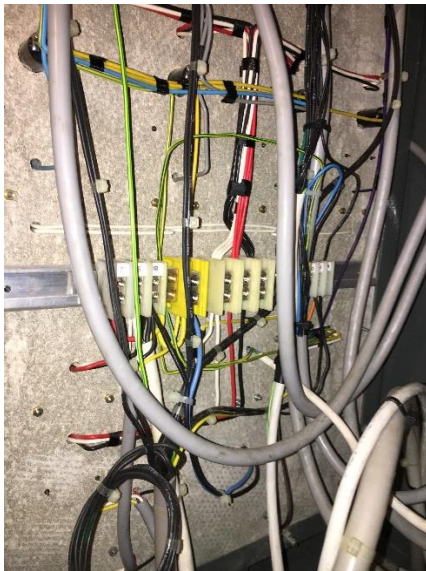
In der Mitte gut sichtbar zu sehen, dass in letzter Zeit ein Leitungsschutzschalter aufgebaut wurde. Mindestens diese Änderung hätte zur Folge gehabt, dass die UV an die heutigen Vorschriften mind. NIV 2010 angepasst sein müsste.

Rückseite Schalttafel, Schutzsystem TNC
